INFORME DE AUDITORÍA INTERNA	CÓDIGO:	FRO102-483-1
	VERSIÓN:	1.0
	FECHA:	18/05/2022

FECHA:	11 de octubre de 2022	INFORME PRELIMINAR	<input type="checkbox"/>	INFORME DEFINITIVO	<input checked="" type="checkbox"/>
PROCESO AUDITADO:	Auditoría al cumplimiento de la norma NTC 6047 REQUISITOS DE ACCESIBILIDAD AL MEDIO FÍSICO ESPACIOS DE SERVICIO AL CIUDADANO EN LA ADMINISTRACIÓN PÚBLICA				
RESPONSABLE DEL PROCESO:	Unidad de Recursos Físicos				
EQUIPO AUDITOR:	Luz Dary Amaya Peña – Auditor líder designado, Contratista OCI Wellfin Jhonathan Canro Rodríguez - Jefe Oficina de Control Interno

Validar el cumplimiento de los criterios y requisitos aplicables en la Lotería de Bogotá de la Norma Técnica Colombiana NTC 6047 del 11 de diciembre de 2013, “ACCESIBILIDAD AL MEDIO FÍSICO. ESPACIOS DE SERVICIO AL CIUDADANO EN LA ADMINISTRACIÓN PÚBLICA”, expedida por ICONTEC.

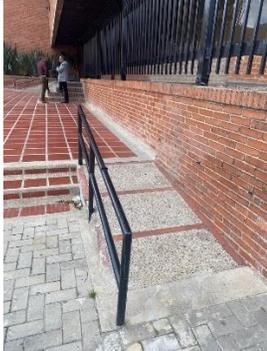
<p>Imagen 1</p> <p>Acceso a plataforma de la edificación por la calle 26 Ancho 1100 mm</p>

7.2.4 Ancho del sendero d) no debe ser inferior a 900 mm cuando es poco probable que haya doble flujo de personas; cada 25 m (véase el numeral 7.2.6) debe haber un espacio de giro de al menos 1 800 mm x 2 000 mm.
¿CUMPLE CON EL CRITERIO?	Si
CONDICIÓN	El día 15 de septiembre de 2022 se realizó visita a las instalaciones de la Lotería de Bogotá evidenciando que para el acceso de los ciudadanos se cuenta con tres (3) rampas ubicadas por la calle 26 y la carrera 32, y rampa al edificio de la entidad.
EVIDENCIA

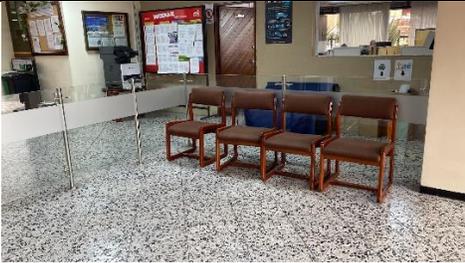
<p>Imagen 6</p>

¿CUMPLE CON EL CRITERIO?	Si
CONDICIÓN	El día 15 de septiembre de 2022 se realizó visita a las instalaciones de la Lotería de Bogotá evidenciando que, se cuenta con un espacio para la espera, el cual permite la colocación de sillas de ruedas en caso de ser requerido.
EVIDENCIA

Zona de espera
--	----------------

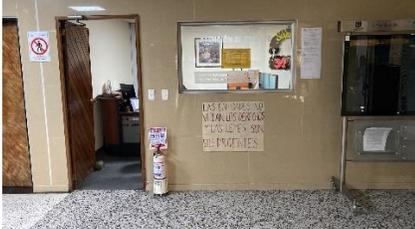
<p>Imagen 8</p> <p>Puerta de ingreso al puesto de atención con 820 mm ancho por 1960 mm altura</p> </div> <div style="text-align: center;">

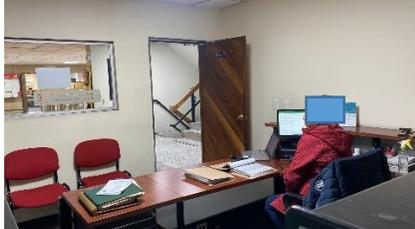
<p>Imagen 9</p> <p>Vista interior puesto de atención al ciudadano</p> </div> </div>

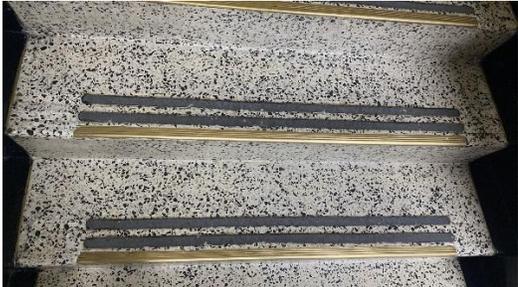
¿CUMPLE CON EL CRITERIO?	Si
CONDICIÓN	El día 15 de septiembre de 2022 se realizó visita a las instalaciones de la Lotería de Bogotá evidenciando que, las medidas de las escaleras (ancho, huella y contrahuella) cumplen con los mínimos establecidos.
EVIDENCIA	<div style="display: flex; justify-content: space-around;"> <div style="text-align: center;">

<p>Imagen 12</p> <p>Escalones: Ancho 1400 mm, profundidad (huella) 280 mm, altura (contrahuella) 170 mm</p> </div> </div>

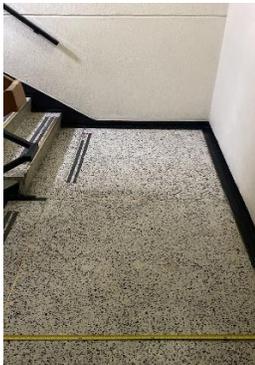
El área de un descanso debe estar libre de cualquier obstrucción, incluido el trayecto de vaivén de una puerta o verja. Donde hay un semidescanso o un giro de 180°, dicho descanso no debe ser inferior a 1 500 mm de ancho, con el fin de facilitar el transporte de una persona en una camilla.
¿CUMPLE CON EL CRITERIO?	Si
CONDICIÓN	El día 15 de septiembre de 2022 se realizó visita a las instalaciones de la Lotería de Bogotá evidenciando que las escaleras de la entidad cuentan con un espacio de descanso que tiene las medidas mínimas definidas en la NTC 6047.
EVIDENCIA

<p>Imagen 13</p> <p>Descanso escalera al Piso 1 Ancho 2140 mm</p>
